2.09-18 КНИ			
						Замена оконных и дверных за- полнений зданий № 3,5 по ул. Ленинградская, № 8 по ул. Короткевича, № 9.13 по ул. Московская, № 16 по ул. Чкалова			
Изм	№ уч	Лист	№ док	Подпись	Дата	Ул. Ленинградская, 5	Стадия	Лист	Листов
							ЭП	6	
Архитектор	Вашкевич				09.18	Анализ существующего состояния главного фасада в уровне первого этажа	ИП Вашкевич А.С. УНП 192979912

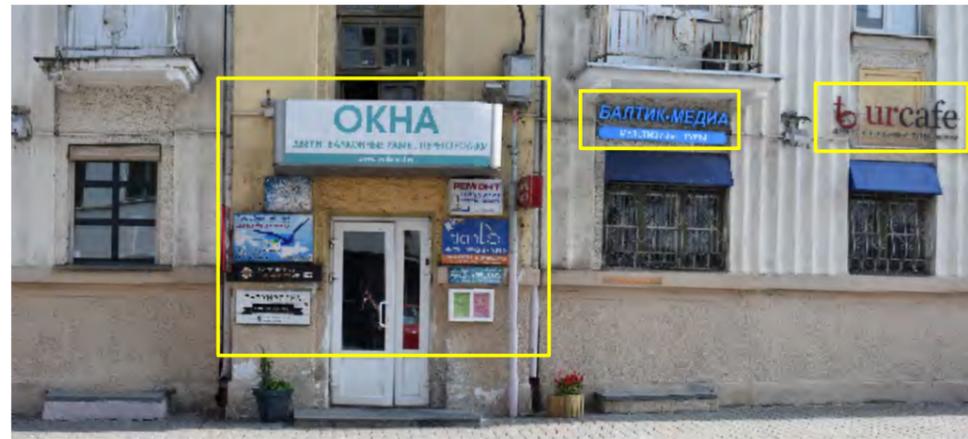
4. Фрагмент 4 - демонтировать металлические решетки и металлический козырек.
5. Фрагмент 5 - демонтировать металлические решетки, демонтировать маркизы. Восстановить аутентичное за- полнение дверного проема. Демонтировать рекламное оформление существующей плиты козырька, демонтировать все рекламно- информационное оформление данного фрагмента, как не отвечающее общим требованиям размеще- ния рекламы и искажающим архитектурный облик фасада.

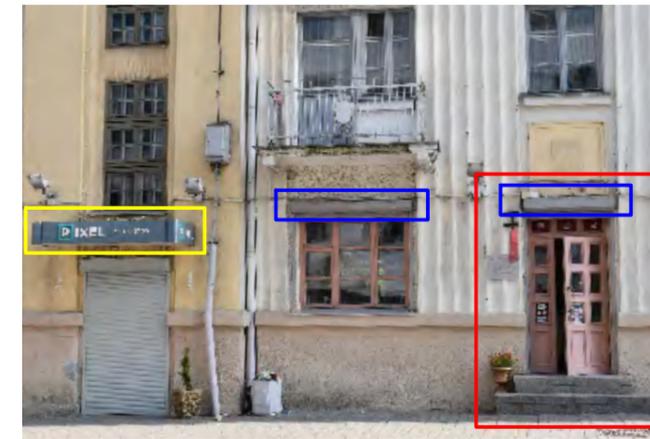
2. Фрагмент 2 - аутентичное заполнение оконных проемов.
3. Фрагмент 3 - вопрос о демонтаже пробитого дверного проема на месте оконного принять дополнительно после согласования в Министерстве культуры и с заинтересованными сторонами после ознакомления с планировкой по- мещения. Демонтировать металлические роллеты на указанных проемах. Демонтировать рекламное оформление существующего козырька. Восстановить аутентичное заполнение проема в лестничную клетку.

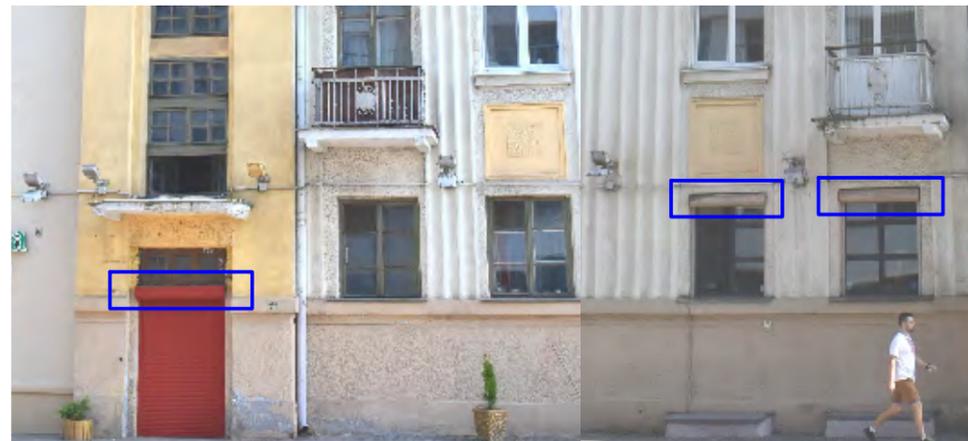
6. Фрагмент 6 - демонтировать все металлические роллеты на данном фрагменте, восстановить аутентичное за- полнение дверного проема.

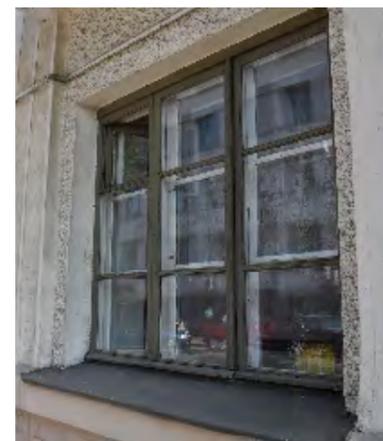
Сохранившиеся аутентичные заполнения оконных и балконных проемов

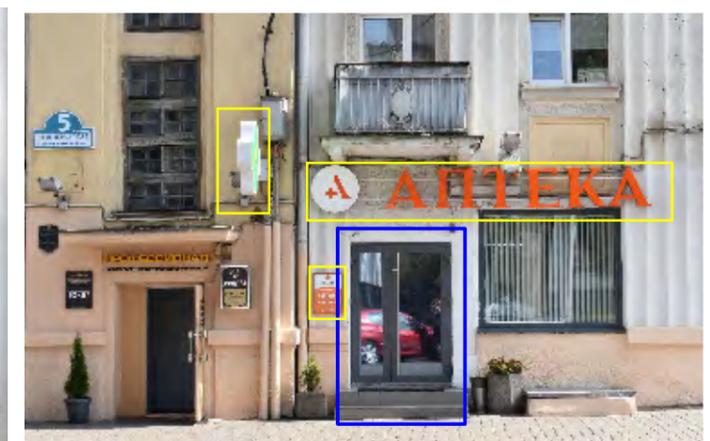
1. Фрагмент 1 - демонтаж заполнения оконного и дверного проемов, восстановление аутентичного заполнения; демонтаж рекламы, не отвечающей требованиям визуального оформления фасада; ремонт крыльца; изготовление ограждения приямка.
