2.09-18 КНИ						
Замена оконных и дверных заполнений зданий № 3,5 по ул.Ленинградская, № 8 по ул. Короткевича, № 9.13 по ул.Московская, № 16 по ул.Чкалова						
Ул. Ленинградская, 3				Стадия	Лист	Листов
				ЭП	12	
Анализ существующего состояния главного фасада в уровне первого этажа				ИП Вашкевич А.С. УНП 192979912

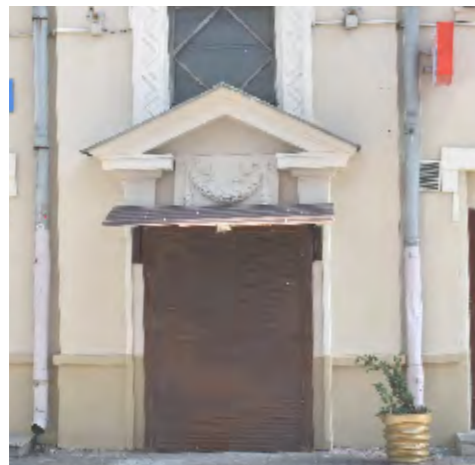
3. Фрагмент 3 - Демонтировать козырек и металлическую роллету. Восстановление аутентичного заполнения дверного проема
4. Фрагмент 4 (справа - налево): По предварительным данным и на основании выявленных архивных материалов правый дверной проем устроен на месте оконного проема (вопрос о восстановлении оконного проема или сохранении дверного проема принять дополнительно после проведения инженерного обследования и согласования в Министерстве культуры РБ). Демонтировать металлическую роллету с оконного проема. Демонтировать металлическую решетку. Размещение существующей рекламы дополнительно согласовать после разработки единой рекламно-информационной концепции здания. Левый дверной проем по предварительным данным и на основании выявленных архивных материалов устроен на месте оконного проема (вопрос о восстановлении оконного проема или сохранении дверного проема принять дополнительно после проведения инженерного обследования и согласования в Министерстве культуры РБ). Демонтировать металлическую роллету.

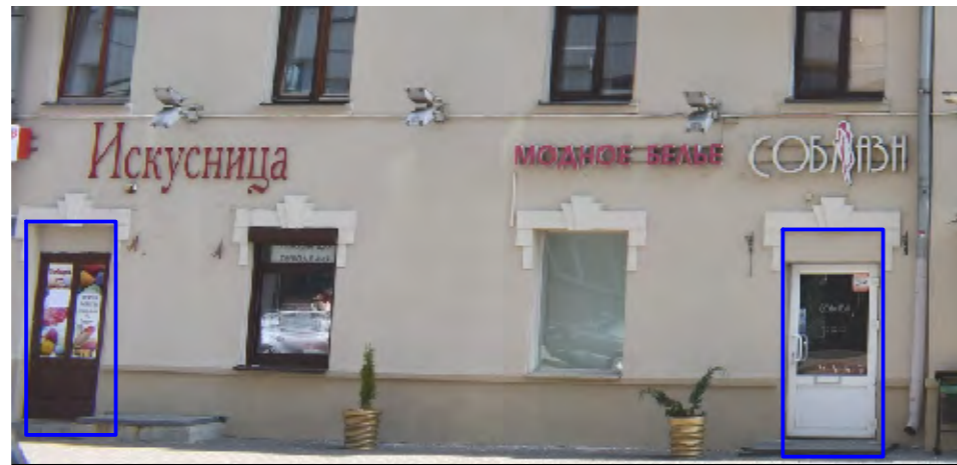
2. Фрагмент 2 (справа - налево): По предварительным данным и на основании выявленных архивных материалов правый дверной проем устроен на месте оконного проема (вопрос о восстановлении оконного проема или сохранении дверного проема принять дополнительно после проведения инженерного обследования и согласования в Министерстве культуры РБ). Размещение существующей рекламы дополнительно согласовать после разработки единой рекламно-информационной концепции здания.
Левый дверной проем по предварительным данным и на основании выявленных архивных материалов устроен на месте оконного проема (вопрос о восстановлении оконного проема или сохранении дверного проема принять дополнительно после проведения инженерного обследования и согласования в Министерстве культуры РБ)

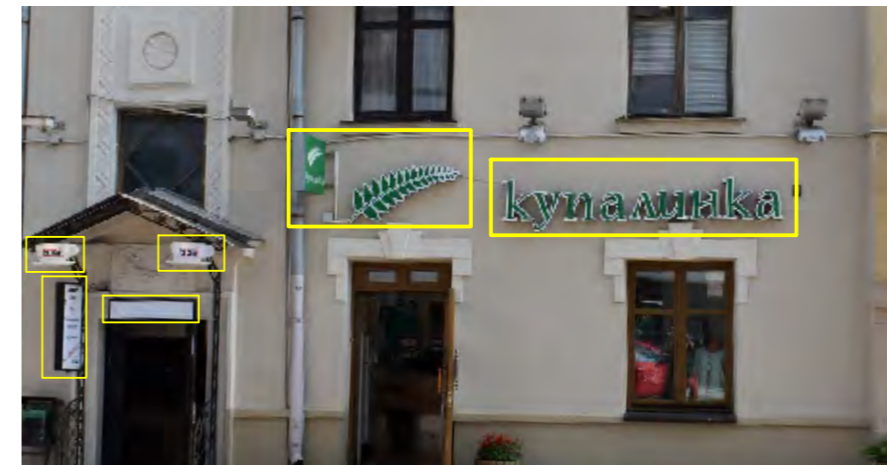
1. Фрагмент 1 (справа-налево) - перенос рекламной вывески по середине между низом окна второго этажа и верхом окна первого. Демонтаж выносной рекламы на кронштейне.
По входу в лестничную клетку: полностью демонтировать козырек и металлическое ограждение по сторонам от входа; демонтировать рекламно-информационное оформление, заполнение дверного проема выполнить в едином стиле после согласования столярных изделий.

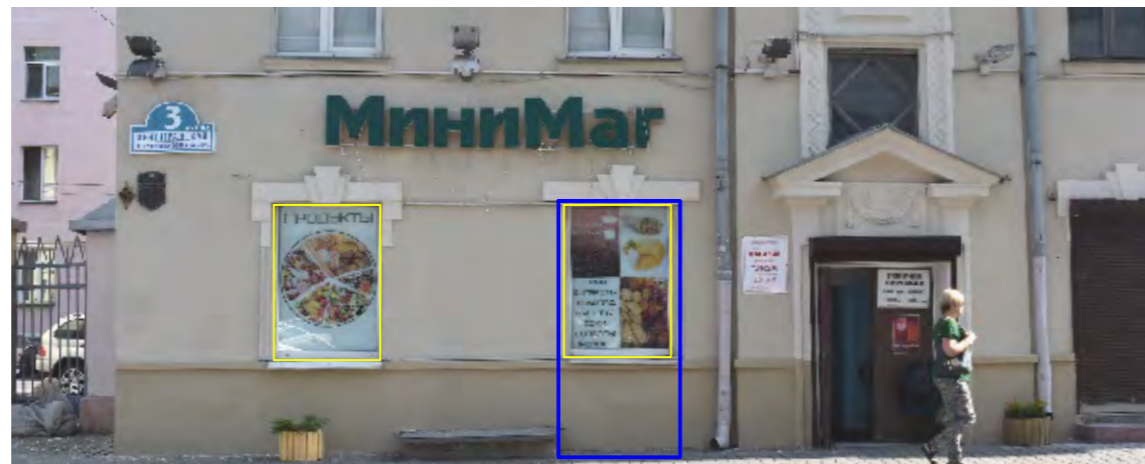
5. Фрагмент 5 (справа-налево). Демонтировать металлическую роллету, восстановить аутентичное заполнение дверного проема. По архивным данным на месте оконного проема слева от входа в лестничную клетку ранее был запроектирован дверной проем (см. чертеж графической реконструкции). Вопрос о восстановлении дверного проема принять дополнительно после проведения инженерного обследования. Восстановить утраченные элементы оформления верха проема. Размещение существующей рекламы дополнительно согласовать после разработки единой рекламно-информационной концепции здания. Убрать сплошное рекламное заполнение существующих оконных проемов.
